Comune di Commune de
Saint-Vincent

PIANO DI ALIENAZIONE E VALORIZZAZIONE DEL PATRIMONIO IMMOBILIARE
(art. 58 D.L. 112/2008 convertito dalla L. 133/2008)

PATRIMONIO DISPONIBILE
SCHEDA IMMOBILE D.3

EX SCUOLA DI MORON

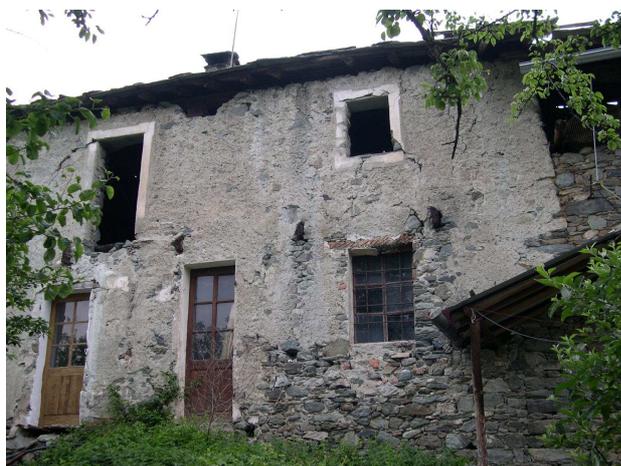
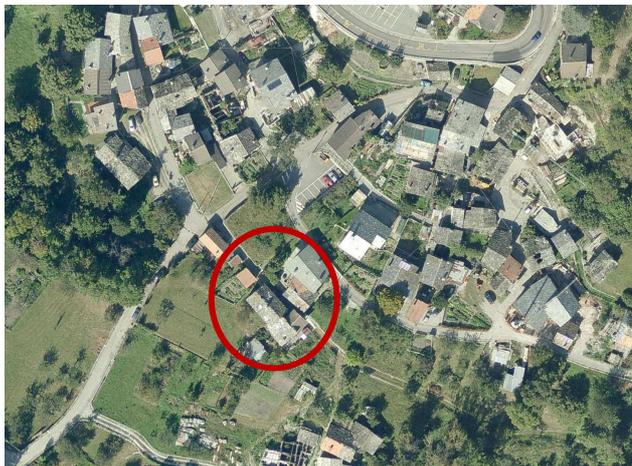
FOTOGRAFIE

Piccolo fabbricato a pianta rettangolare di tipo tradizionale con muratura portante in pietra e malta, parzialmente intonacata, posto su 3 livelli di cui uno interrato. Il tetto è in lose, a due falde. Fu una delle prime scuole fondate sul territorio di Saint-Vincent (1783). Attualmente è in disuso.

<i>STATO DI CONSERVAZIONE GENERALE</i>	Pessimo: necessita ristrutturazione completa
<i>STRUTTURE</i>	Discreto: sono presenti lesioni da taglio; adeguamento sismico problematico
<i>IMPIANTI</i>	Pessimo: impianti inesistenti o da reinstallare

L'edificio non è idoneo per nessun uso pubblico. Attualmente è di fatto inagibile e richiede una ristrutturazione completa. Può essere d'interesse per uso residenziale, pertanto se ne consiglia l'alienazione. Il vincolo posto sulle murature, peraltro prive di qualsivoglia elemento architettonico di pregio ed in condizioni statiche non ottimali, può costituire un ostacolo alla vendita.
