PATRIMONIO DISPONIBILE  
**SCHEDA IMMOBILE D.13**

**EX IPR**

*Piazza Cavalieri di Vittorio Veneto, 17*

## Documento Unico di Programmazione Semplificato 2022 - 2024

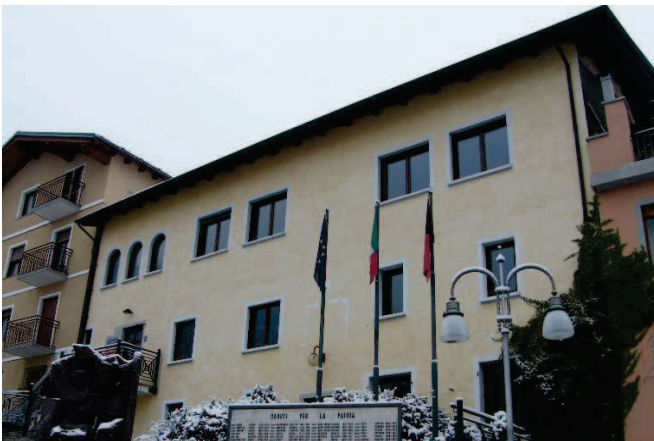
**FOTOGRAFIE**

Edificio a pianta rettangolare su quattro livelli, ristrutturato negli anni '70 per ospitare scuole professionali I.P.R.. Attualmente risulta inutilizzato.

**Discreto:** il piano terra richiede interventi su impianti e finiture

**Discreto:** non sono visibili danni strutturali anche se la copertura andrebbe rivista perchè risulta priva di isolamento e presenta delle infiltrazioni localizzate

**Scarso:** privo impianto di riscaldamento
